a	s	p	i
NAZWA I ADRES OBIEKTU		PRACE REMONTOWE W KOŚCIELE PW. ŚW. MIKOŁAJA W DZIKOWCU IDENTYFIKATOR DZIAŁKI EWIDENCYJNEJ 180606_2.0004.1093	
TEMAT		PRZEKRÓJ A - A	
PROJEKTANT	Agata Fałat	Rz/A-22/10	
OPRACOWAŁ		SYLWIA PIĘKOŚ	SPiKOŚ
SKALA	DATA	NR RYS.	BRANŻA
1:50	07.2023	A-04	ARCH.
autorskie studio projektowo-inwestycyjne ul.Bismackiego 13a/39 39-300 MIELEC tel.(017) 788 46 46 e-mail-aspi@aspi.com.pl www.aspi.com.pl

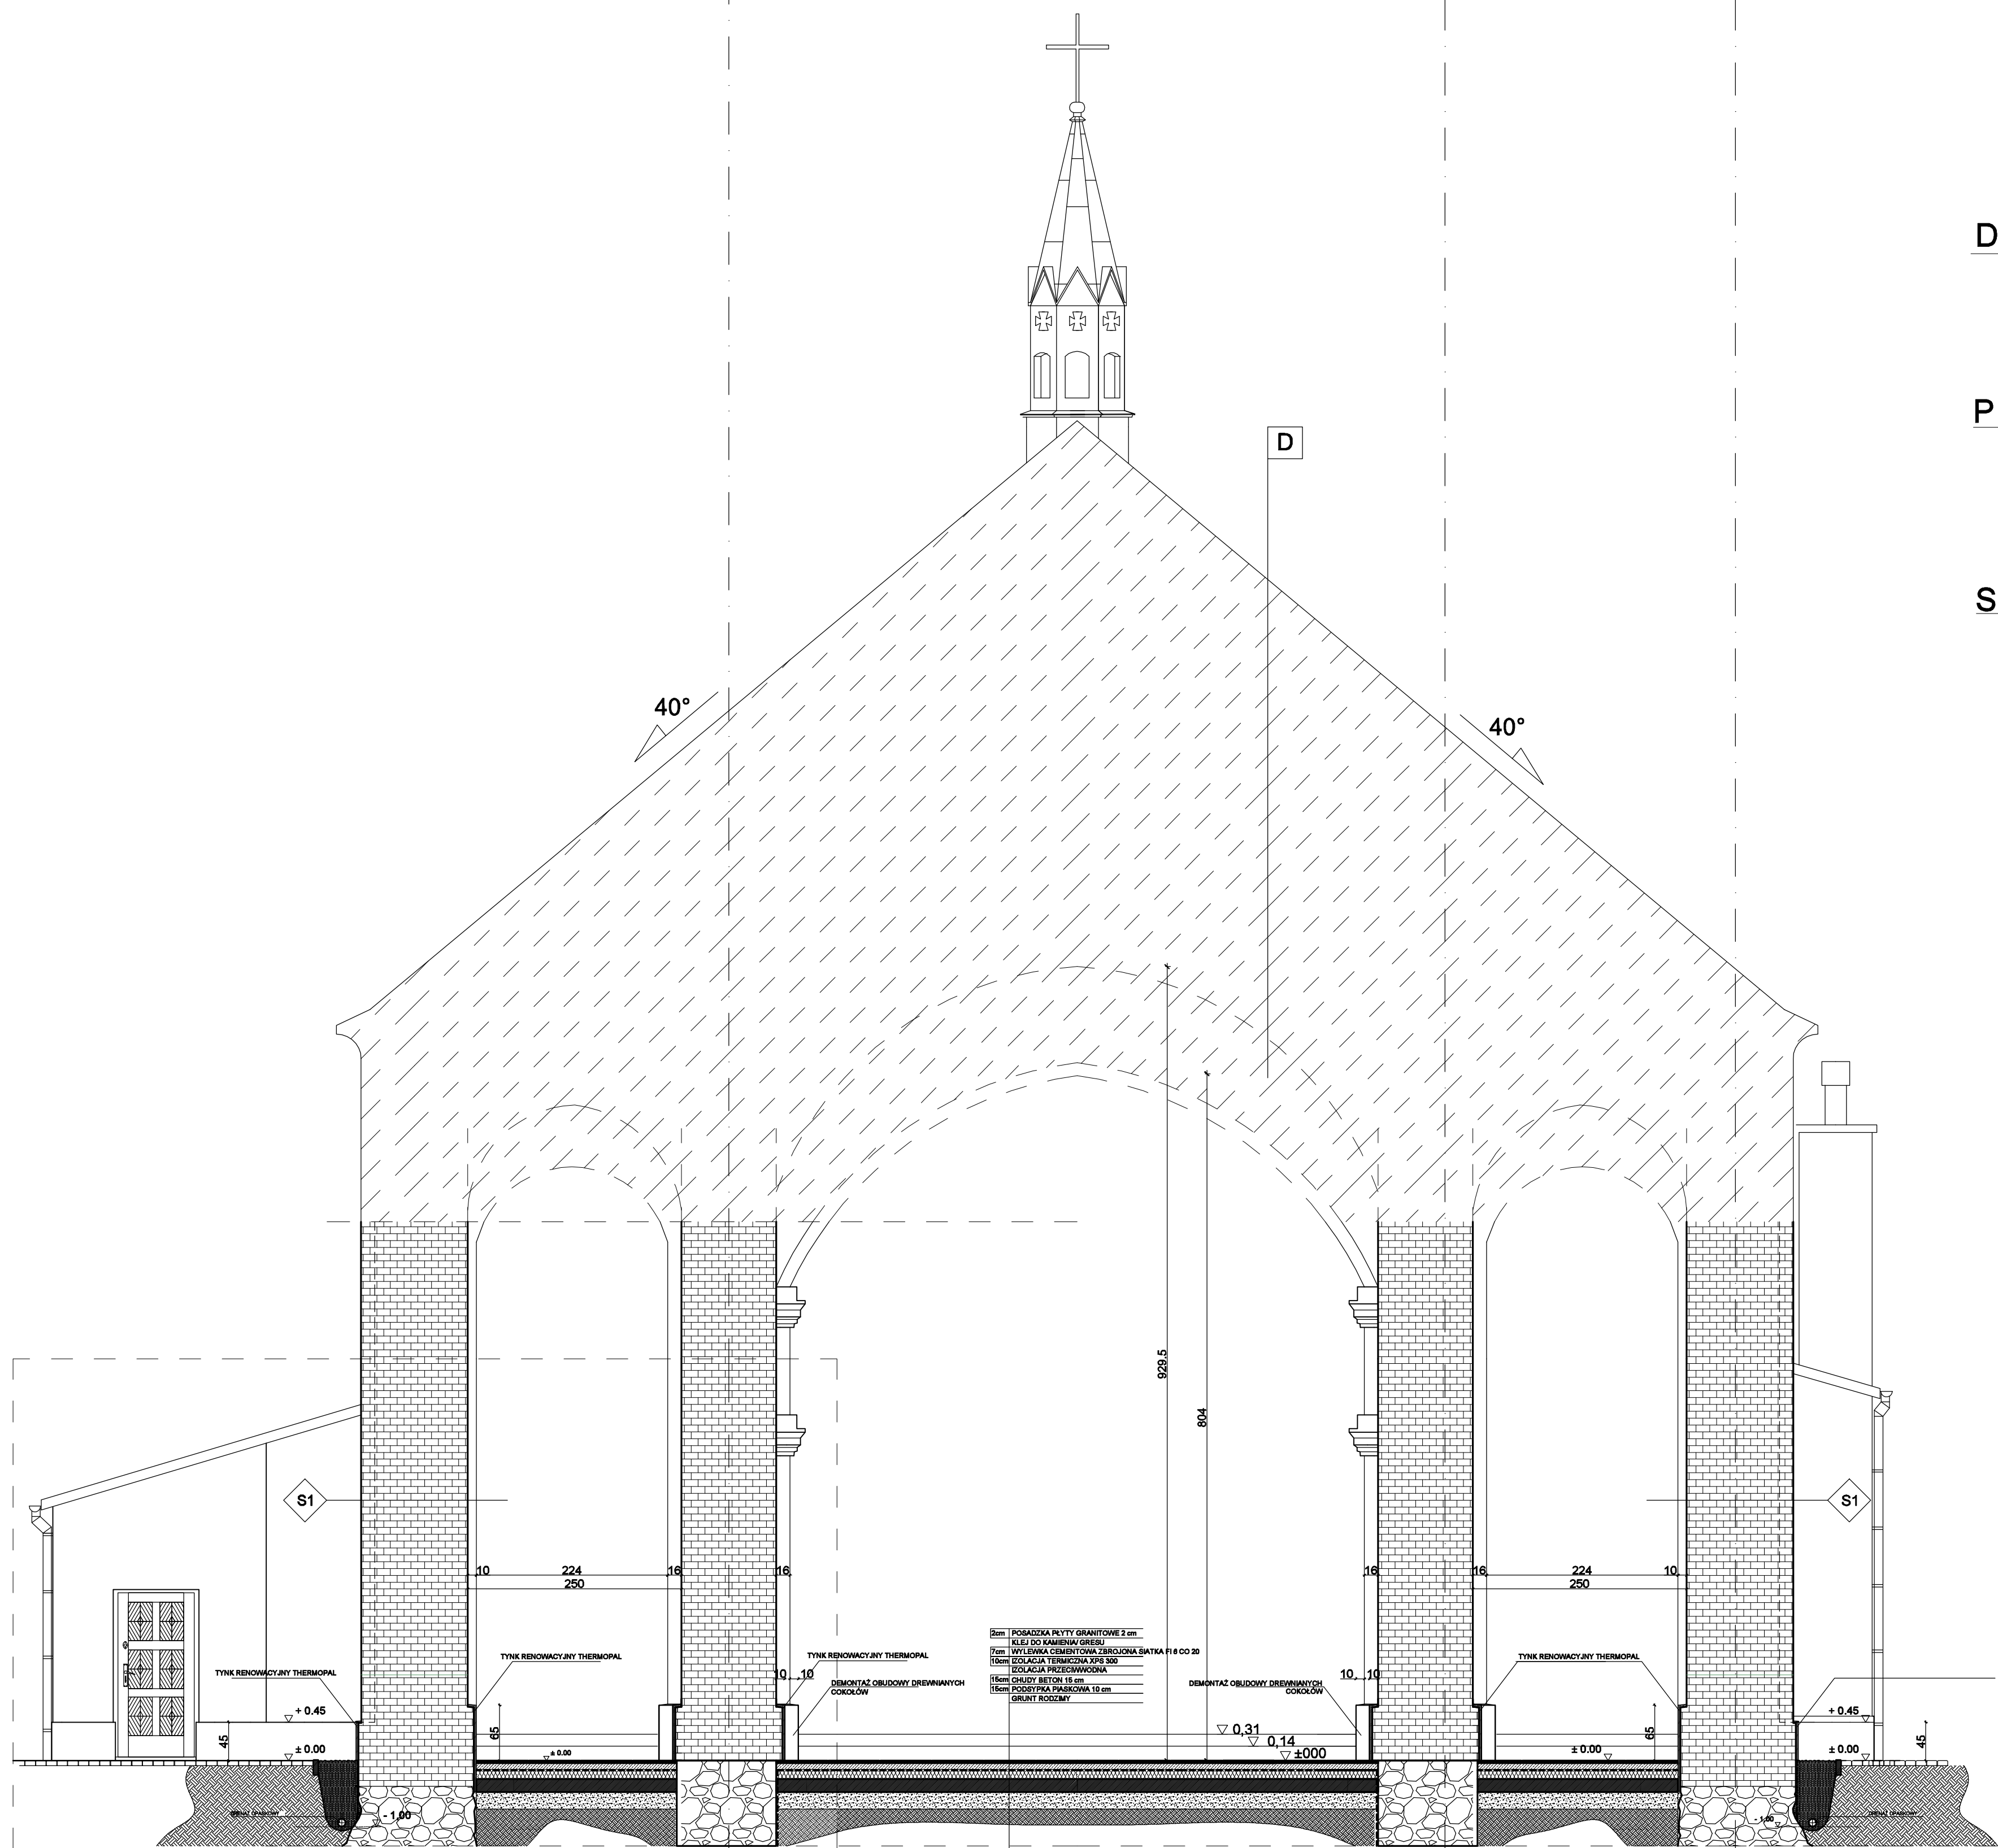
D	ISTNIEJĄCY DACH	
	BLACHA MIEDZIANA	-
	ŁATY	-
	KONTRŁATY	-
	KROKIEW	-
	PUSTKA POWIETRZNA	-
	WEŁNA MINERALNA	-
	STROP ISTNIEJĄCY	-
	TYNK CEMENTOWO - WAPIENNY	1,5 cm

P1	ISTNIEJĄCA PODŁOGA NA GRUNCIE	
	PLYTKI GRANITOWE	2,0 cm
	WYLEWKA CEMENTOWA	7 cm
	STYROPIAN XPS 300	100 cm
	FOLIA HYDROIZOLACYJNA	-
	PODKŁAD BETONOWY C12/15	15 cm
	PODSYPKA PIASKOWA UBIJANA	10
	WARSTWAMI	-
	GRUNT RODZIMY	-

S1	ISTNIEJĄCA ŚCIANA ZEWNĘTRZNA	
	TYNK	1,5 cm
	ISTNIEJĄCA ŚCIANA MUROWANA	- cm
	TYNK CEMENTOWO - WAPIENNY	1,5 cm

DETAL " A "
